**RELATÓRIO DE ENSAIO**

DOCUMENTO Nº: 2009162320095910

Diversos Ensaio de tracção entre o perfil metálico e a cantoneira de fixação.

Elementos do sistema de fachada ventilada INOVENT: perfil de alumínio e cantoneira apresentados pelo requerente para ensaio.

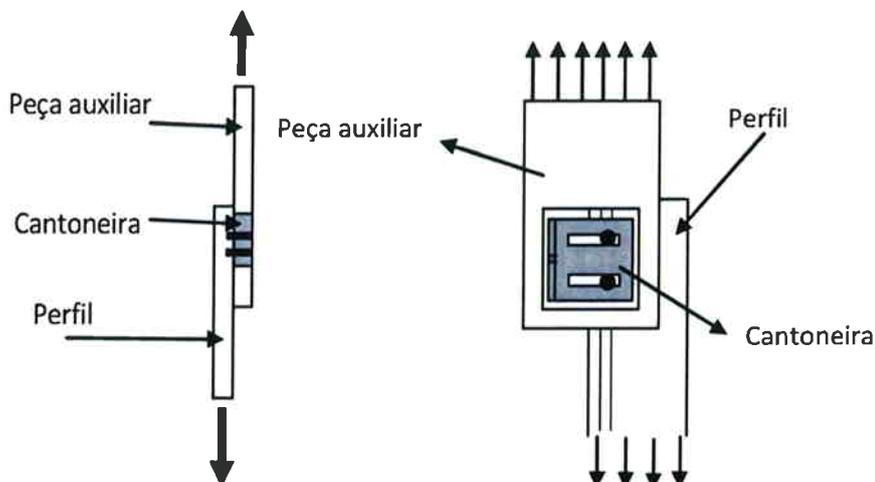
Os ensaios consistiram em fazer a aplicação de uma força de tracção gradualmente crescente até à rotura aplicada num provete do perfil metálico e na cantoneira onde foi previamente fixado o perfil através dos parafusos respectivos.

Trata-se pois de ensaios da cantoneira em apoio duplo responsável pela reacção a cargas verticais e horizontais.

Na figura 1 é apresentado um esquema do carregamento efectuado.

Figura 1. Esquema de ensaio.

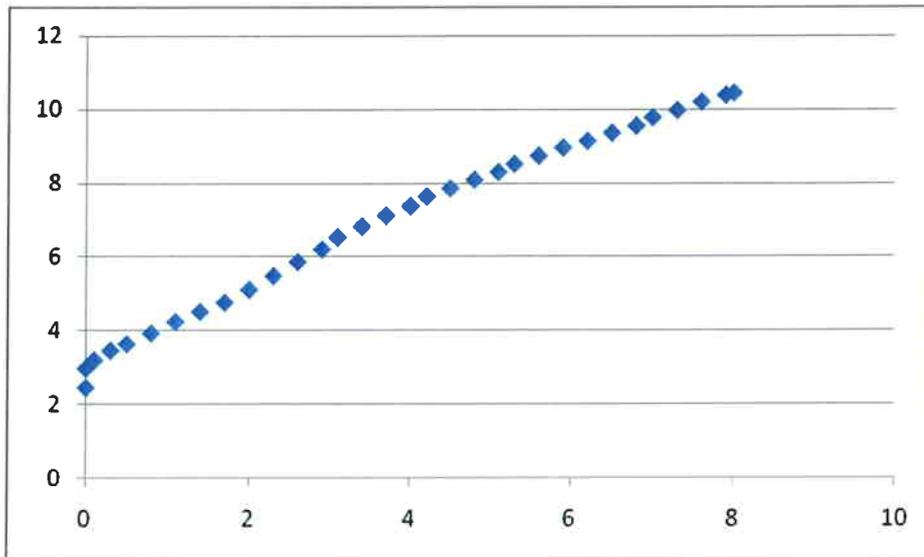
Foram realizados dois ensaios (provetes 1 e provete 2) numa máquina de tracção geralmente utilizada em ensaios de tracção de varões de aço, devidamente calibrada.

Os resultados obtidos são apresentados no quadro 1 e figuras 2 e 3.

Figura 2 Representação gráfica dos resultados do ensaio do provete 1

Provete 1		Provete 2	
Força (kN)	Desl. (mm)	Força (kN)	Desl. (mm)
2,47	0	2,48	0
2,99	0	2,98	0
3,21	0,1	3,25	0,1
3,47	0,3	3,53	0,3
3,65	0,5	3,76	0,5
3,94	0,8	3,93	0,8
4,25	1,1	4,21	1,0
4,52	1,4	4,49	1,3
4,77	1,7	4,82	1,6
5,12	2,0	5,08	1,8
5,49	2,3	5,38	2,1
5,87	2,6	5,71	2,4
6,21	2,9	6,09	2,6
6,55	3,1	6,43	2,9
6,84	3,4	6,80	3,2
7,13	3,7	7,13	3,5
7,38	4,0	7,46	3,7
7,64	4,2	7,77	4,0
7,86	4,5	8,09	4,3
8,09	4,8	8,37	4,6
8,30	5,1	8,65	4,9
8,52	5,3	8,89	5,2
8,74	5,6	9,14	5,5
8,96	5,9	9,36	5,8
9,14	6,2	9,57	6,1
9,36	6,5	9,76	6,4
9,55	6,8	9,97	6,7
9,78	7,0	10,14	7,0
9,97	7,3	10,33	7,3
10,20	7,6	10,49	7,6
10,38	7,9	10,68	7,9
10,44	8,0	10,73	7,9

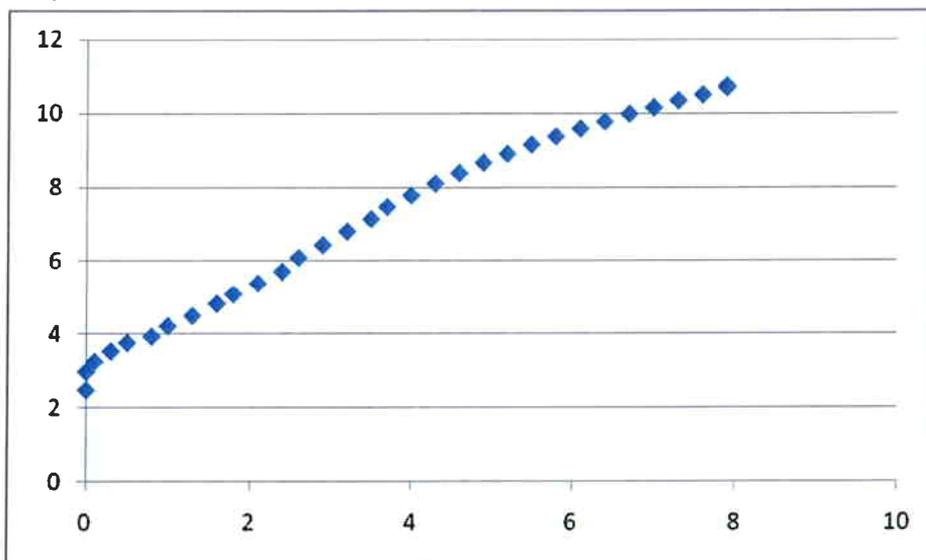
Figura 3 Representação gráfica dos resultados do ensaio do provete 2

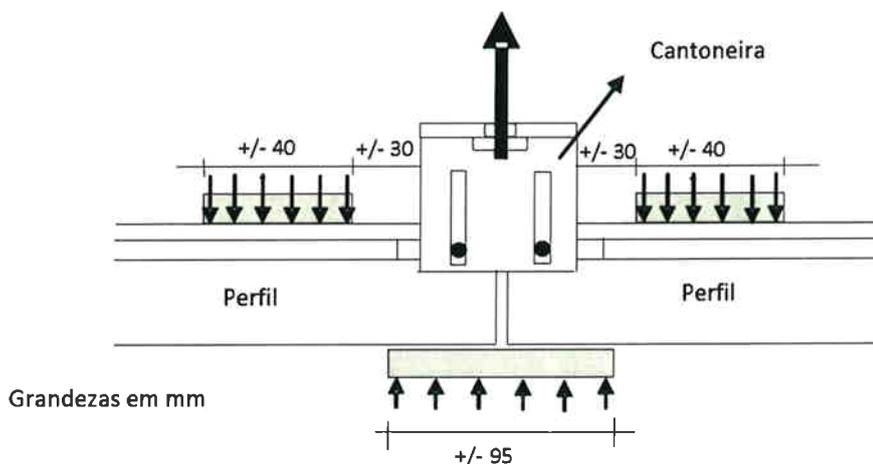
Na zona de emenda de perfis existe uma guia que garante a linearidade dos alinhamentos e permite a dilatação dos perfis. Nesta zona os perfis são fixos ao suporte através de cantoneiras de alumínio. Os ensaios consistiram em fazer a aplicação de uma força de tracção gradualmente crescente até à rotura, aplicada num provete constituído por dois perfis metálicos, guia, cantoneira e respectivos parafusos.

Para aplicação das forças utilizou-se um equipamento da marca Proceq geralmente usado em ensaios de arrancamento, devidamente calibrado. Na figura 4 é apresentado um esquema do carregamento efectuado.

Trata-se pois de ensaios da cantoneira em apoio simples responsável pela reacção a cargas horizontais.

Figura 4 – Esquema de ensaio

A aplicação progressiva da carga originou uma deformação gradualmente crescente da peça guia até uma carga máxima de 5,3 kN no provete 1 e 5,45 kN no provete 2 verificando-se um aumento da junta entre perfis na parte superior e uma redução do afastamento na parte inferior.

Os ensaios não foram interrompidos na carga máxima verificando-se nos dois casos um aumento da deformação sem incremento de carga.

Os ensaios terminaram quando foi atingido o fim de curso do equipamento de aplicação de carga verificando-se nesse momento uma força residual de 4 kN no provete 1 e 5 kN no provete 2.

No final dos ensaios verificou-se a não existência de escorregamento dos parafusos mas sim o empeno da peça guia e a deformação dos dois furos onde apertam os parafusos da peça guia.

Em ambos os ensaios foram utilizadas forças de torque no aperto dos parafusos de 2 kgf.m pelo que os resultados obtidos e apresentados neste relatório são válidos para este valor de aperto.

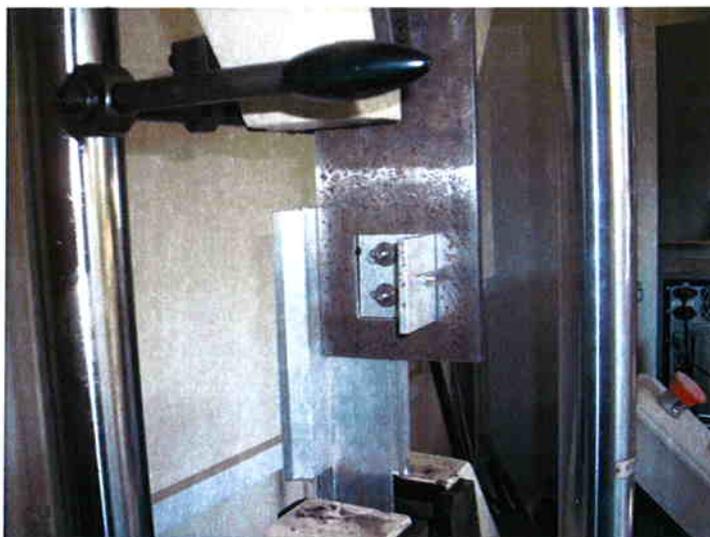
Fotografia 1 – Ensaio descrito em 2

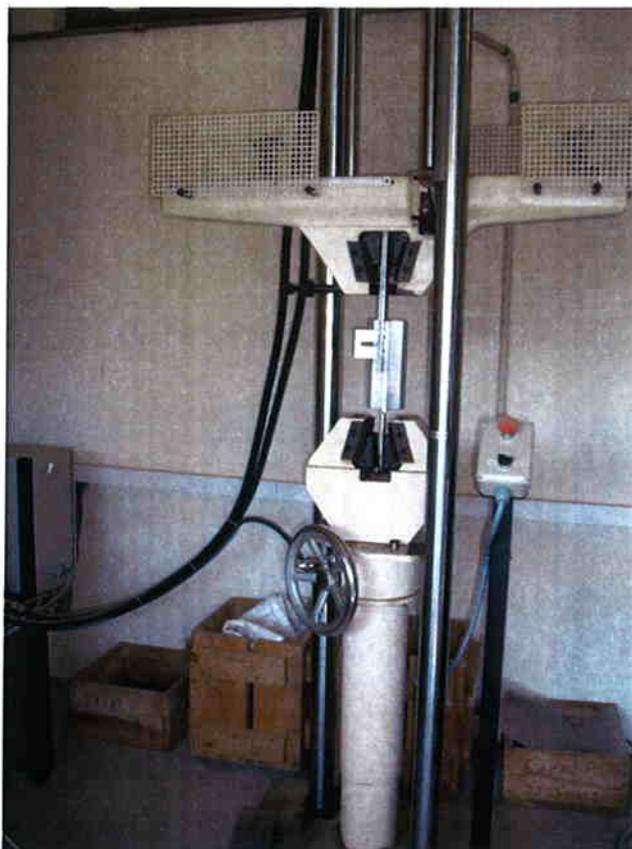
Fotografia 2 – Ensaio descrito em 2

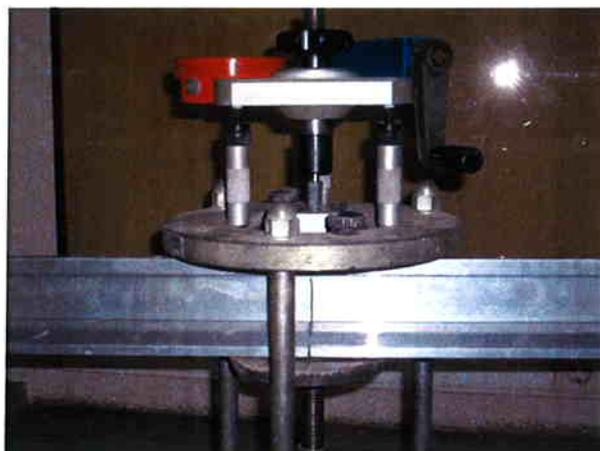
Fotografia 3 – Ensaio descrito em 3

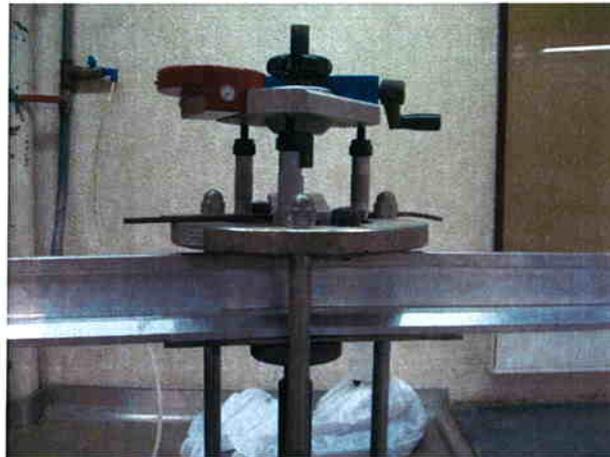
Fotografia 4 – Ensaio descrito em 3
