**ENSAIO REALIZADO:**

Diversos Ensaio de arrancamento entre suportes e respectivo perfil metálico.

Elementos do sistema de fachada ventilada INOVENT; perfil metálico e suportes apresentados pelo requerente prontas para ensalo.

A pedido do requerente realizou o LGMC, Laboratório de Geotecnia e Materiais de Construção do CICCOPN um conjunto de ensaios para avaliação da resistência verificada entre vários tipos de suportes e o perfil metálico onde eles encaixam.

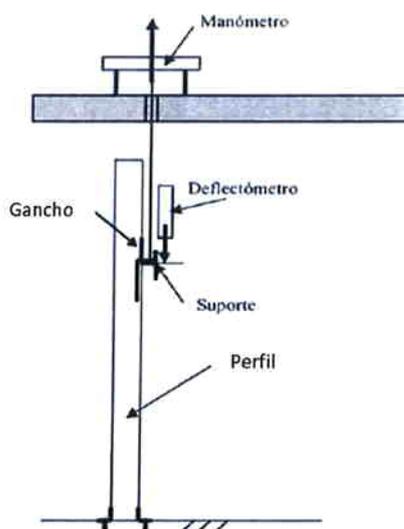
Os ensaios consistiram em imobilizar o perfil metálico, fixar convenientemente os suportes e tracioná-los medindo a força aplicada bem como as deformações observadas. Para aplicação das forças utilizou-se um equipamento da marca Proceq geralmente usado em ensaios de arrancamento, devidamente calibrado e na leitura dos deslocamentos um deflectómetro com menor divisão de escala de 0,01 mm.

O esquema estrutural utilizado nos ensaios é apresentado na figura 1.

Figura 1. Esquema estrutural

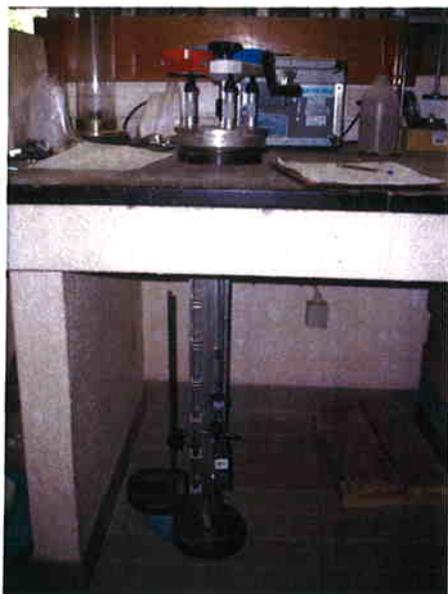
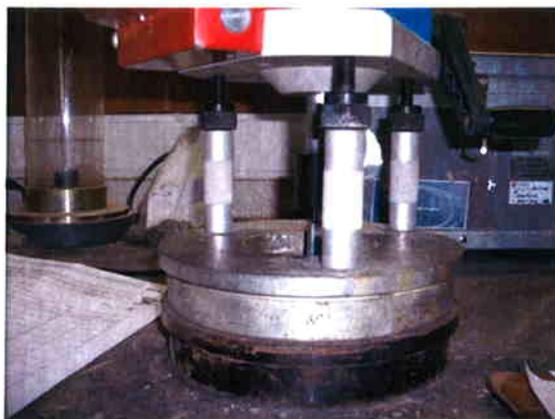
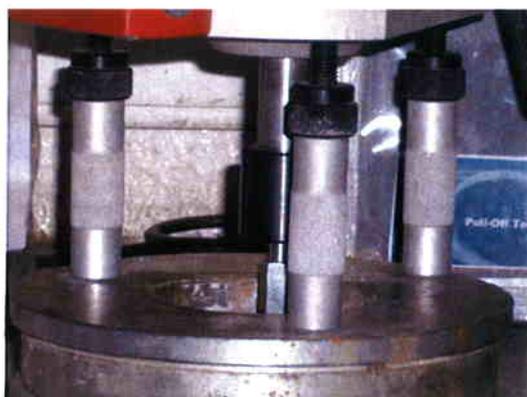
**4. Fotografias**

De seguida são apresentadas algumas fotografias obtidas durante a execução dos ensaios.
